## Экспериментальное исследование тепловой нагруженности безопасных колес<sup>\*</sup>

Г.П. Еремин, А.Б. Карташов, А.А. Смирнов

## Experimental research of run flat tire thermal load

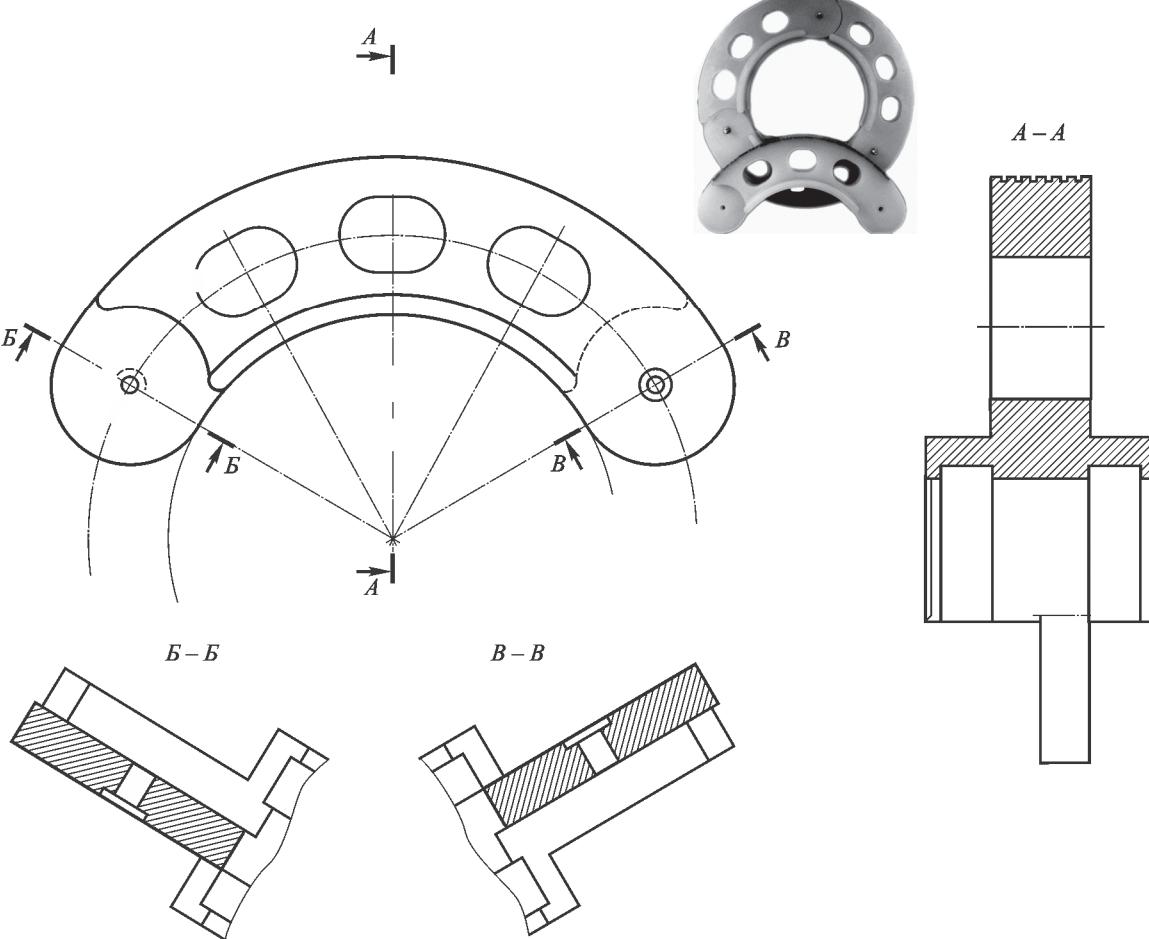
Шина оснащена вставкой безопасности (внутренней опорой), разработанной в МГТУ им. Н.Э. Баумана на кафедре «Колесные машины» (рис. 1). Вставка безопасности предназначена для установки на продольно разборный обод и для удобства монтажа в колесе состоит из трех одинаковых сегментов, соединяемых между собой болтами. Вставка имеет кольцевые упоры, надежно прижимающие борта шины к бортовым закраинам обода в процессе сборки колеса. Такая конструкция обеспечивает передачу момента шиной даже при отсутствии в ней избыточного давления.

Рис. 1. Вставка безопасности, разработанная в МГТУ им. Н.Э. Баумана

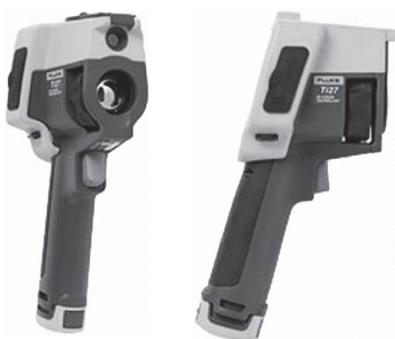
Температурное поле шин определялось с помощью тепловизора Fluke Ti27, предназначенного для регистрации распределения температуры на поверхности объектов в реальном времени (рис. 2).

Рис. 2. Тепловизор Fluke Ti27

ИК-разрешение (размер FPA) .....	160×120 FPA,
	неохлаждаемый микроболометр
Спектральный диапазон, мкм .....	7,5–14 (длинноволновый)
Частота кадров, Гц .....	9
NETD (тепловая чувствительность) при температуре объекта 30 °C (50 мК), °C .....	≤ 0,05

Поле зрения (FOV), град ..... 23 (Г)×17 (В)  
Пространственное разрешение (IFOV), мрад ..... 1,67  
Диапазон измеряемых температур, °С ..... -20+600  
Погрешность измерения температуры ..... ±2 °С (2 %)

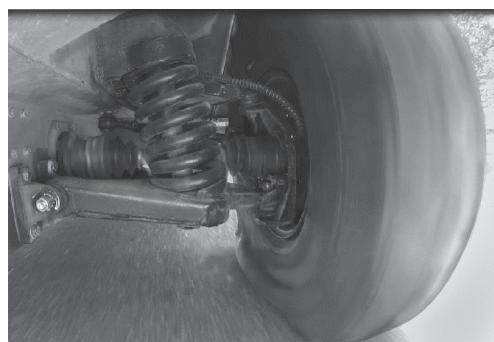
Тепловую нагруженность шин боестойких колес исследовали при движении КМ по асфальтовому покрытию со средней скоростью 35 км/ч без избыточного давления воздуха в шинах заднего моста и номинальном давлении  $p_{\text{в}} = 4$  атм в шинах переднего моста (рис. 3).

Рис. 3. Деформация безопасного колеса с колесным упором

Температурный режим шин определяли при начальном номинальном давлении воздуха в них  $p_{\text{в}} = 4$  атм. Шины прогревали при скорости движения 30...40 км/ч в течение 10 мин. После прогрева и остановки автомобиля давление в шинах задней оси снижалось до атмосферного. Статический прогиб шин при этом составил 117 мм.

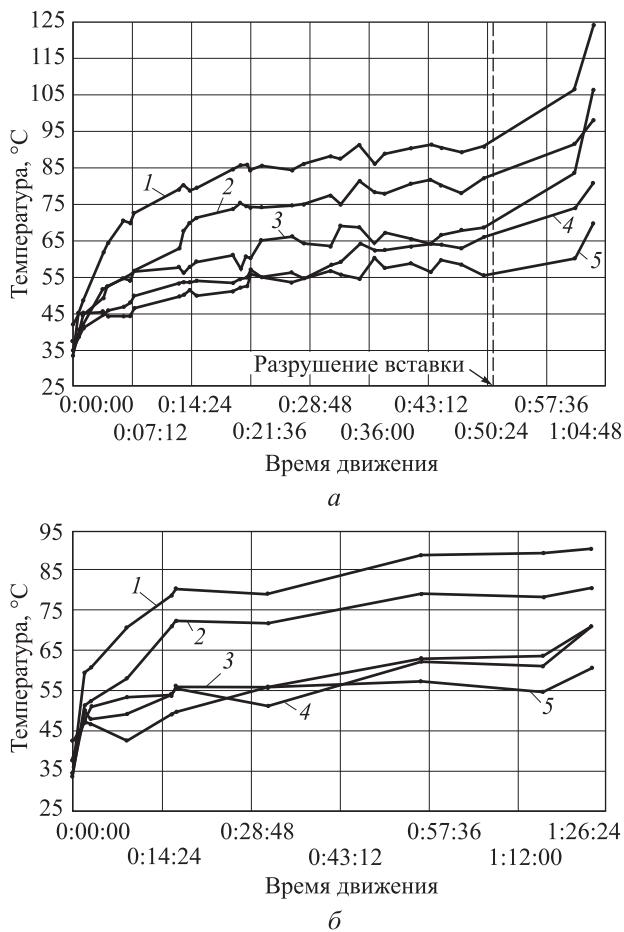
*Рис. 4. Изменение температуры поверхности:*  
*а* — левая шина; *б* — правая шина; 1 — температура максимальная; 2 — средняя температура боковины; 3 — средняя температура плечевой зоны; 4 — средняя температура борта; 5 — средняя температура протектора

Полученные при проведении испытаний термограммы, а также значения температур в различных условных зонах шины в зависимости от времени движения представлены на рис. 4 и в таблице. На рисунке видно, что при движении по асфальтовому покрытию тепловая нагруженность боковины шины значительно выше, чем температура других ее областей.

В результате проведения испытаний установлено, что в первые минуты движения автомобиля происходит интенсивный разогрев шин. Постепенно скорость разогрева шин уменьшается по мере достижения их поверхности состояния термодинамического равновесия с окружающей средой. Максимальная температура по окончании движения наблюдалась в зоне боковины и достигала 91 °С перед разрушением левой вставки. Средние температуры поверхности шины при этом составляли: 55,4 °С в области протектора; 68 °С в плечевой зоне; 82 °С в зоне боковины и 66 °С в зоне борта. После разрушения вставки температура шины стремительно увеличивалась, наблюдалось дымление. Максимальная температура поверхности колеса достигала 116 °С уже через 11 мин

перед заменой левого колеса. Для определения пути, пройденного КМ в процессе испытания, использовали GPS регистратор. Перед остановкой максимальная температура поверхности правой шины (89 °C) достигалась в зоне боковины. Средние температуры поверхности шины при этом составили: 55 °C в области протектора; 64 °C в плечевой зоне; 78 °C в зоне боковины и 61 °C в зоне борта.

Из результатов испытаний можно сделать вывод, что при данных условиях движения спущенной шины со вставкой безопасности наиболее нагруженным элементом ее конструкции является боковина, в которой из-за интенсивных деформаций наблюдаются самые высокие значения температуры. В то же время необходима корректировка результатов натурных испытаний с учетом внешних воздействующих факторов, которые неизбежно приводят к неточностям при определении вклада конструктивных и эксплуатационных параметров в тепловую нагруженность боестойкой шины и внутренней опоры.

Анализ полученных данных позволяет сделать вывод, что шины в области боковины нагреваются значительно интенсивнее, чем в области протектора при движении без избыточного давления. Полученные результаты свидетельствуют о том, что деформации в контакте с опорной поверхностью оказывают меньшее влияние на тепловую нагруженность шины, чем изгибные деформации, возникающие в элементах боковины, а наиболее теплонагруженным элементом шин является плечевая зона, особенно боковина. Приращение

температуры в этой области на 100...120 % выше, чем по протектору, что свидетельствует о ее большей силовой нагруженности. Значения температуры шины до выхода из строя вставки соответствуют требованиям нормативных документов Министерства обороны РФ (температура колеса не должна превышать 110 °C).

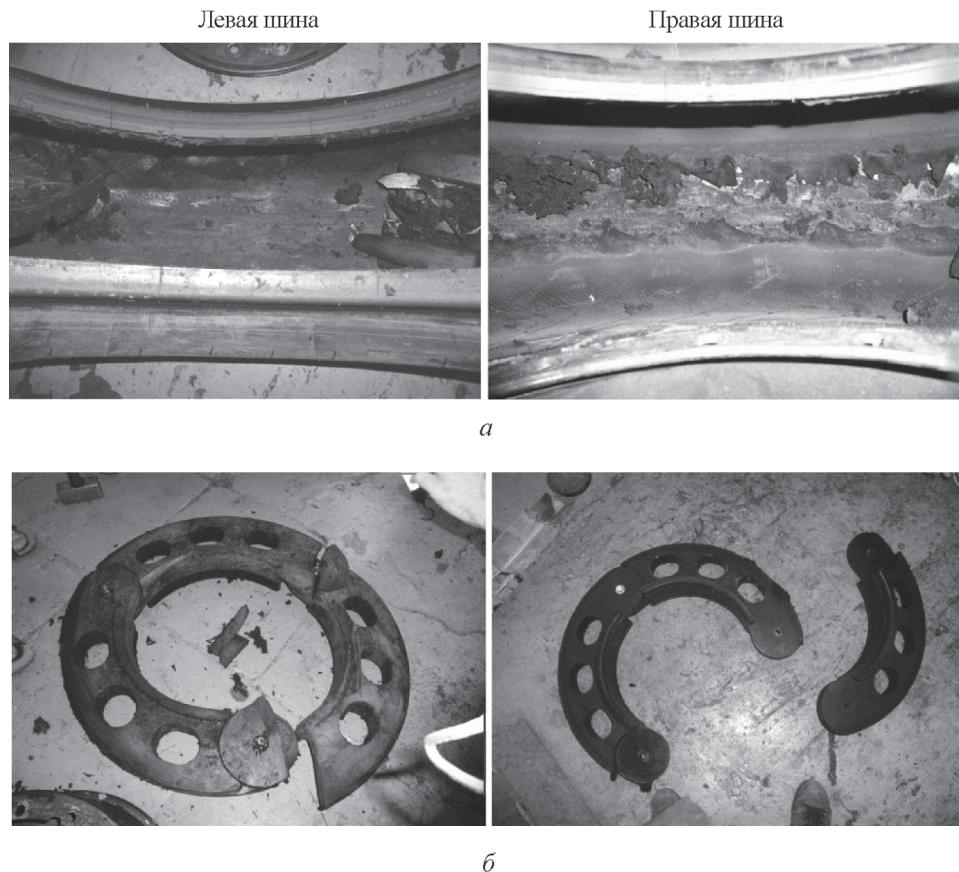
По окончании испытаний оба испытуемых колеса были разобраны, вставки демонтированы. Повреждений на внешней поверхности шин не обнаружено. На внутренней поверхности обеих шин имелись значительные повреждения, однако обугливания их внутренней поверхности и поверхности опор не было. Фотографии шин после испытаний приведены на рис. 5.

Рис. 5. Фотографии после испытаний:  
а — внутренняя поверхность шин; б — вставки

Левая вставка разрушилась в областях соединения ее сегментов, где конструкция имеет наименьшую толщину и концентраторы напряжений, создаваемые болтовым соединением. Поскольку обугливания беговой дорожки вставки и внутренней поверхности шины не произошло, можно сделать вывод, что разрушение шин было вызвано не температурой разогрева, а в результате износа в контакте между вставкой безопасности и внутренней поверхностью шины. Внутренняя поверхность левой шины, полностью смазанная лубрикантом, была повреждена значительно сильнее, чем внутренняя поверхность правой шины. Можно предположить, что это произошло в результате воздействия на нее обломков разрушенной вставки.
